木製治山構造物の劣化の傾向を探る

～木製治山構造物を適切に維持管理していくために～

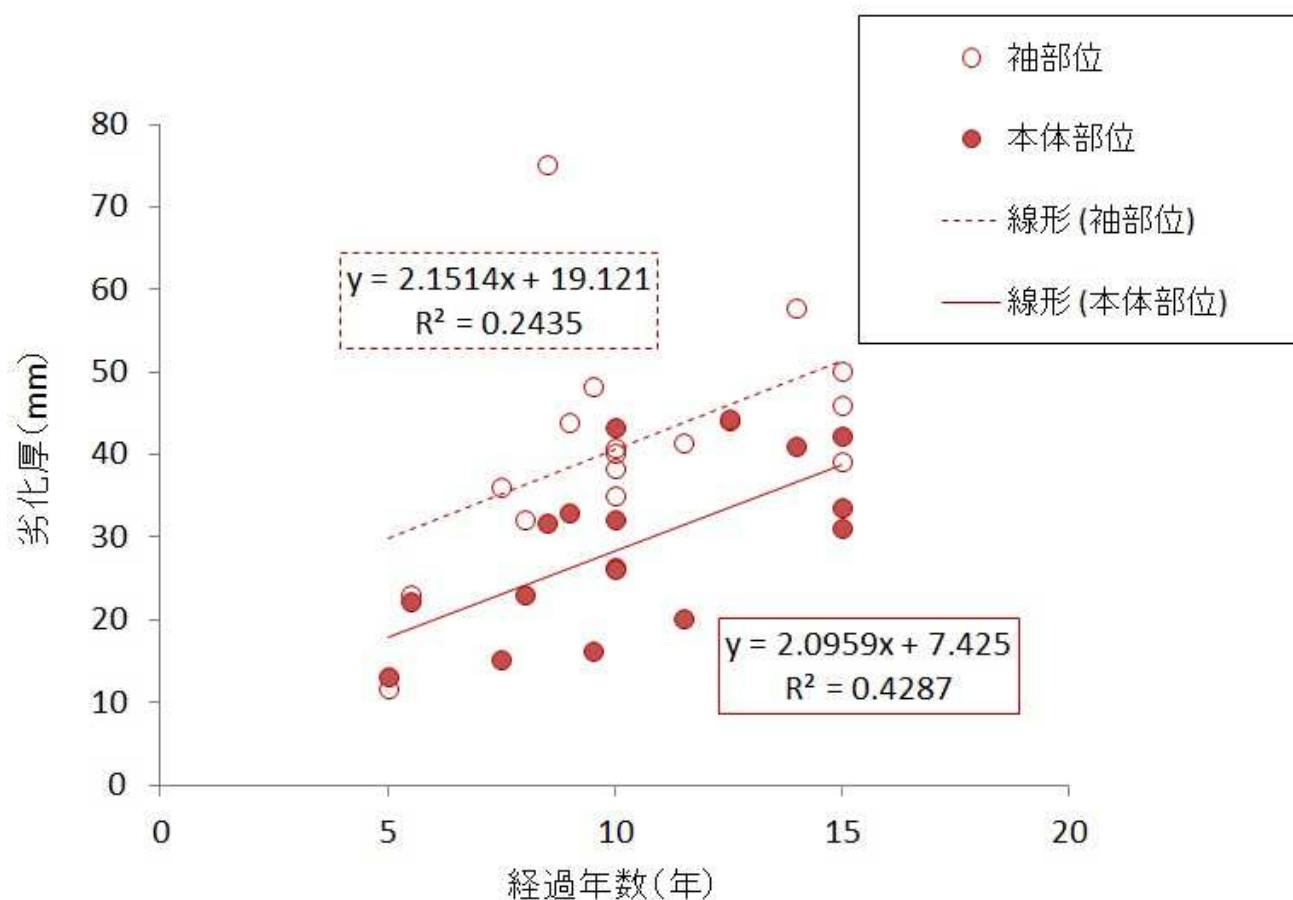
図一3 スギ材の劣化厚と経過年数の関係

調査により得られたデータを分析したところ、治山構造物に使用されたスギ材の劣化厚は、袖部・本体部とも経過年数と相関関係にあることがわかりました（図一3）。劣化厚が経過年数と相関関係にあることがわかったことで、劣化厚が経過年数により推定できることになり、施設を維持するために最小限必要な材径に達するまでの年数が推定できることから、維持管理のための計画策定に活用できます。
