木製治山ダムの劣化に及ぼす諸要因の検討

和多田友宏・臼田寿生・土肥基生

キーワード：木製治山ダム，劣化，気温，流水，心・辺材，スギ・ヒノキ

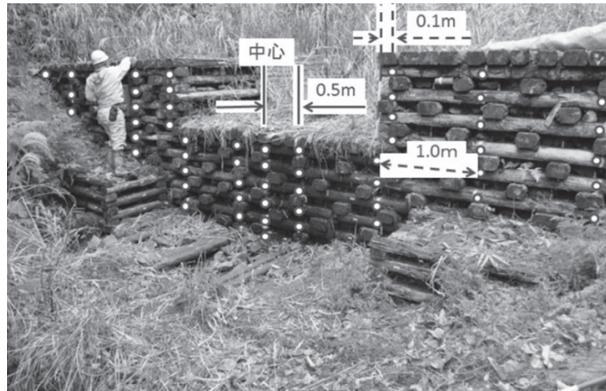
図-1. 調査位置

測定位置は、放水路の中心とそこから右岸および左岸側へそれぞれ0.5m、それ以降は1m間隔で配置し、これに加えて、地際付近と放水路の端部から0.1m山側に配置した（図-1）。部材の劣化部の厚さを劣化厚とし、下流側の露出している横部材を対象に劣化厚を測定した。なお、測定は下流側の部材の表面から上流方向へ行い、劣化部の測定範囲は、部材の中心部付近までとした。

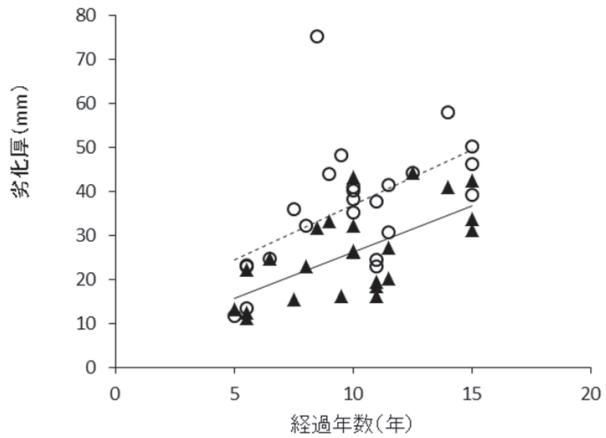
表-2. スギ材の劣化厚と経過年数の比較

調査施設の経過年数に幅があったスギ材の劣化厚について、経過年数ごとの劣化厚の分布を示す(図-2)。経過年数と劣化厚には、袖部、本体部とも有意な正の相関があり($p<0.01$)、経過年数が大きいほど劣化厚が大きくなる関係が見られた。

○は袖部の平均劣化厚、▲は本体部の平均劣化厚を表す。図中の点線は袖部劣化厚と経過年数の回帰直線 ($y=2.49x+11.96$, $R^2=0.29$, $p<0.01$)、実線は本体部劣化厚と経過年数の回帰直線 ($y=2.11x+6.05$, $R^2=0.41$, $p<0.001$)を表す。

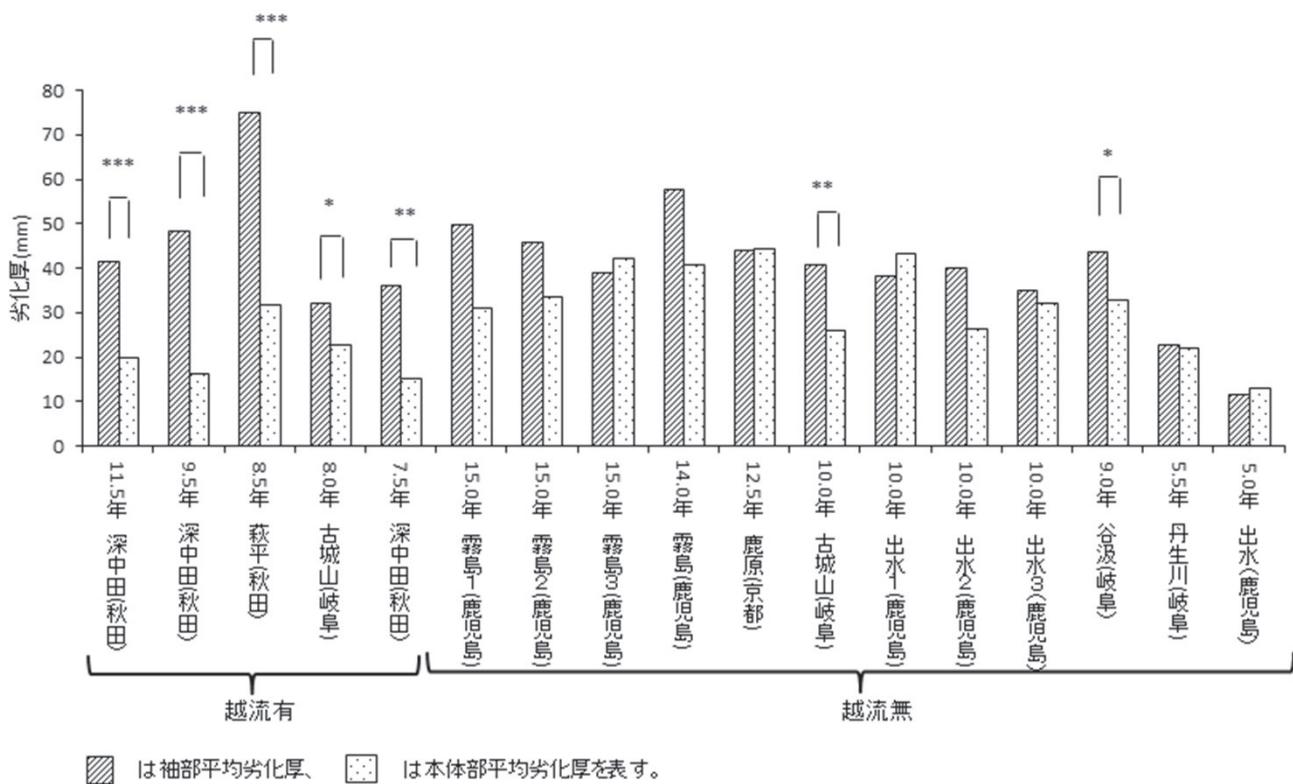
図-3. 各施設における袖部と本体部の平均劣化厚（スギ材、丸棒加工無）

同じ施設の「袖部」と「本体部」とで部材の劣化状況に差があるかを見るため、箇所ごとに「本体部」、「袖部」の劣化厚を示したのが図-3, 4, 5である。スギ材で作られた各施設の平均劣化厚は袖部では11.56～75.16mm、本体部では11.06～44.33mm、ヒノキ材で作られた各施設の平均劣化厚は袖部では17.29～33.36mm、本体部では14.00～29.26mmであった。各施設間で経過年数に幅があるため、同じ施設の「袖部」、「本体部」間に差の検定を行った。その結果、「越流有箇所」については、スギ材、ヒノキ材とも全て「袖部」より「本体部」の劣化厚が小さく、「袖部」、「本体部」間に有

意な差がみられた (Mann-WhitneyのU検定, $p<0.05$) が、「越流無箇所」では、一部の箇所を除き有意な差はみられなかった。これらは、臼田ら (2014) によるスギについての報告、石川ら (2003) によるカラマツ材についての報告と同様であった。この原因として部位によって酸素の供給が異なることから、好気性菌である木材腐朽菌 (屋我ら 1997a) の活動が異なることが推測された。そのため、越流のある箇所の本体部は水にさらされ酸素の供給が遮断される期間が長く劣化の進行が抑えられ、一方、越流がない本体部は越流がある本体部に比べて酸素が供給される時間が長く間断的に乾湿が繰り返されるため、袖部と同様に劣化が進むと考えられた。

アスタリスクは袖部と本体部の劣化厚の有意な差を示す (* : $p < 0.05$, ** : $p < 0.01$, *** : $p < 0.001$ U検定)

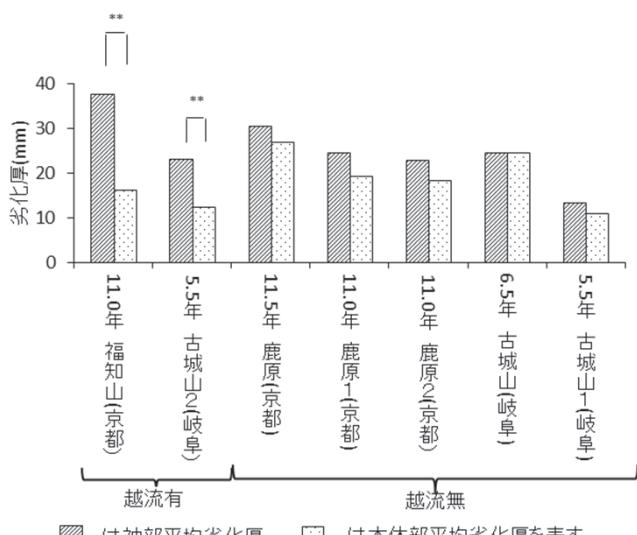
図-4. 各施設における袖部と本体部の平均劣化厚
(スギ材、丸棒加工有)

アスタリスクは袖部と本体部の劣化厚の有意な差を示す
(** : $p < 0.01$ U検定)

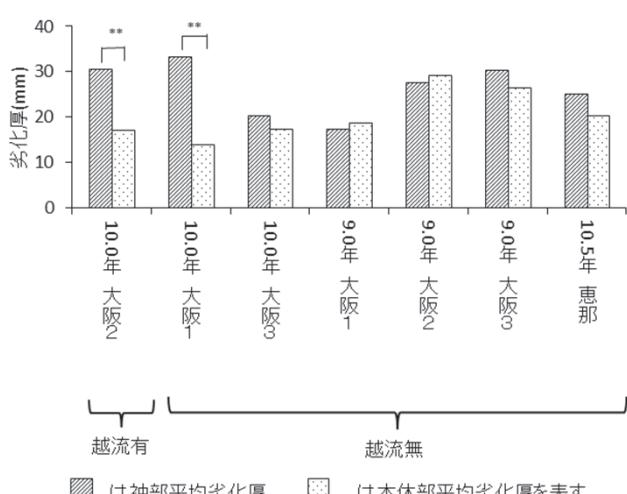
図-5. 各施設における袖部と本体部の平均劣化厚
(ヒノキ材)

アスタリスクは袖部と本体部の劣化厚の有意な差を示す
(** : $p < 0.01$ U検定)

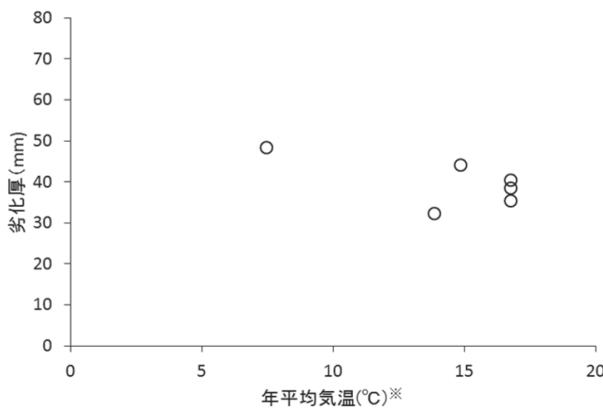
図-6. 経過年数が同程度の袖部のスギ材（丸棒加工無）の劣化厚と年平均気温の比較

平均気温の違いにより劣化程度に差があるかを確認するため、経過年数が同程度（9～10年）の丸棒加工していないスギ材で作られた木製ダムの袖部の劣化厚と年平均気温との関係を示す（図-6）。袖部の劣化厚と平均気温には、有意な相関は認められなかった ($p>0.05$)。これにより、経過年数が10年程度のスギ材の袖部の劣化厚には、平均気温の違いによる差が出ないと考えられる。

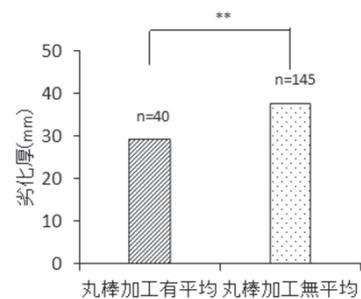
図-7. 経過年数が同程度の袖部のスギ材（丸棒加工有無別）の比較

丸棒加工の有無による劣化の違いをみるために、施工後の経過年数が同程度（9～11年）のスギ材で作られた木製ダム袖部の平均劣化厚を比較したのが図-7である。「丸棒加工有」箇所と「丸棒加工無」箇所の劣化厚に有意な差が見られた（Mann-WhitneyのU検定, $p<0.01$ ）。丸棒加工は辺材部を削り部材の径を揃えるために行われるものであり、「丸棒加工有」箇所は辺材部が減少し、心材部の率が高くなる。心材部は辺材部より劣化が遅い（屋我ら 1997b）ことから、「丸棒加工無」箇所よりも「丸棒加工有」箇所の劣化の進行が遅くなつたと考えられる。

アスタリスクは丸棒加工の有無による劣化厚の有意な差を示す（** : $p<0.01$ U検定）
nは対象とした測点の数を表す。

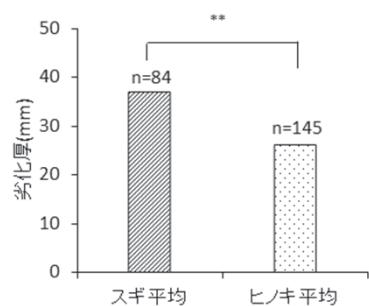
図-8. 経過年数が同程度の袖部のスギ材・ヒノキ材の比較

スギ材とヒノキ材の劣化状況の違いを確認するため、施工後の経過年数が同程度（9～10.5年）のスギ材、ヒノキ材の袖部の平均劣化厚を比較したのが、図-8である。スギ材の袖部とヒノキ材の袖部の劣化厚に有意差があり（Mann-WhitneyのU検定, $p<0.01$ ）、スギ材よりもヒノキ材の劣化進度が遅い傾向がみられた。これは、ヒノキはスギと比べて一般的に心材率が高く（独立行政法人森林総合研究所 2001a）、ヒノキの心材はスギの心材よりも耐久性が高い（独立行政法人森林総合研究所 2001b）ため、心材率の差と樹種ごとの心材の耐久性の差が影響し、部材全体の劣化進度に差が出たと推察される。

アスタリスクはスギ材とヒノキ材の劣化厚の有意な差を示す（** : $p<0.01$ U検定）
nは対象とした測点の数を表す。
