平成30年7月豪雨により 県内で発生した山地斜面崩壊の特徴

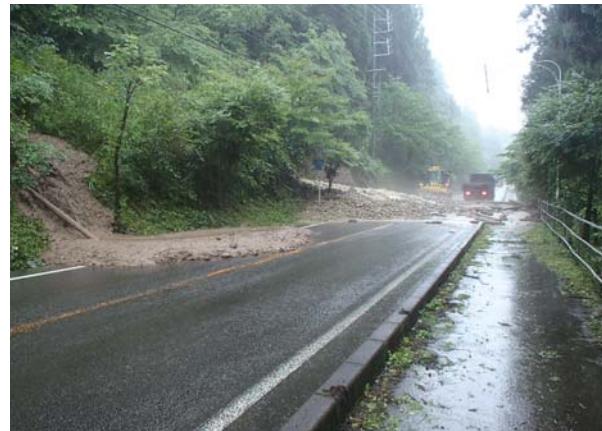
図1 山地から国道へ流出した土砂

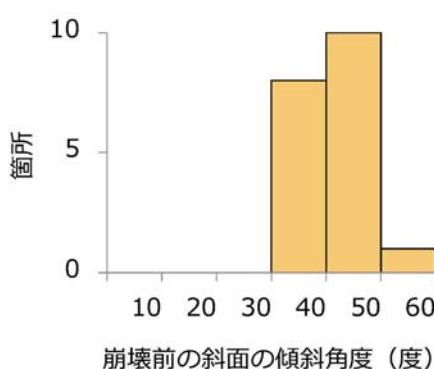
斜面崩壊は、いずれも30度を超える急斜面で発生していました（図2）。また、地形の凹凸の程度をあらわす曲率を確認したところ、斜面崩壊は、わずかに凹んだ谷頭の集水地形で多く発生していることがわかりました（図3）。これらの結果は、過去の災害調査報告と同様の傾向でした。

図2 斜面崩壊発生箇所における崩壊前の傾斜角度

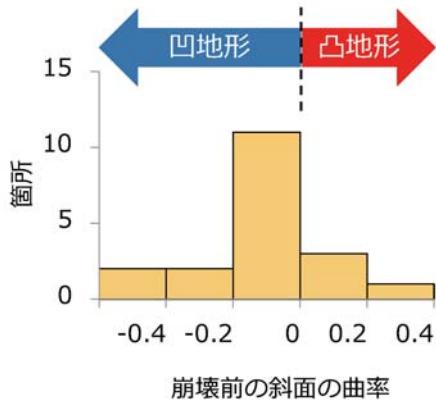
図3 斜面崩壊発生箇所における崩壊前の斜面の曲率

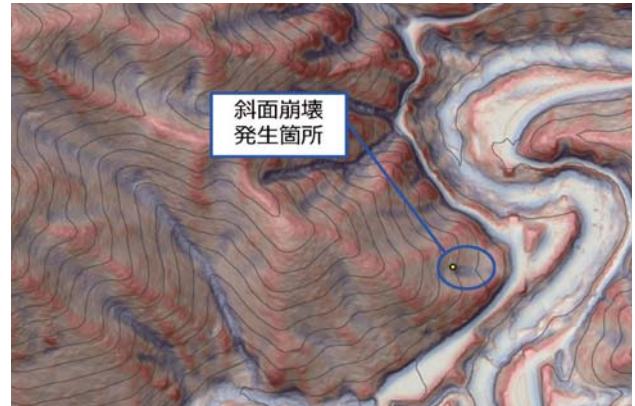
図4は、地形の凹凸をわかりやすく表現した微地形図「CS立体図」によって、崩壊発生箇所を示したものです。CS立体図では、谷のような凹地形を青色、尾根のような凸地形を赤色で表現し、それぞれの色が濃いほど、大きな凹凸であることを示しています。図4の崩壊発生箇所は淡い青色で表現されており、わずかに凹んだ集水地形であることがわかります。

わずかに凹んだ谷頭の集水地形は「0（ゼロ）次谷」と呼ばれ、豪雨時に崩壊が発生しやすい地形であることが知られており、平成29年の九州北部豪雨においても「0次谷」を発生源とした山地災害が数多く発生しました。

図4 CS立体図における斜面崩壊発生箇所

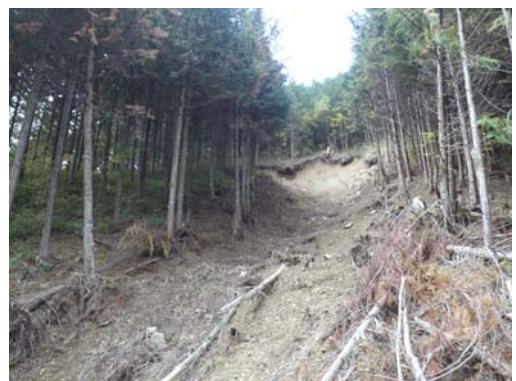
斜面崩壊発生前の林況を確認した結果、無立木地および20年生以下の幼齢林が全体の約4割を占めていました。平成29年度末時点の岐阜県森林・林業統計書によれば、県内民有林における無立木地および20年生以下の林地の面積割合は1割に満たないにもかかわらず、崩壊が発生した箇所での同割合が高かったことから、これらの林地では崩壊が発生しやすい状況にあったと推察されます。

既往の研究によると、無立木地や幼齢林では樹木の根系が存在しないか未発達であるため、根系が発達している斜面に比べて斜面崩壊が発生しやすいという報告が数多く見られます。今回の災害における崩壊と林齢の関係についても、過去の報告と同様の傾向にあることがわかりました。

図5 幼齢ヒノキ林のわずかに凹んだ地形で発生した斜面崩壊

現在、県内では、戦後に造成されたスギ・ヒノキなどの人工林が本格的な利用期を迎え、皆伐などによる主伐再造造林が進められています。上記の斜面崩壊発生地の特徴を踏まえると、伐採から20年程度は根系による斜面崩壊防止機能が低下することに十分留意し、崩壊しやすい急傾斜地の0次谷地形については皆伐を避けるなど、国土保全と林業の両立に向けた対応が必要であると考えます。
