# シカによる樹皮剥ぎを減らすために

岡本 卓也

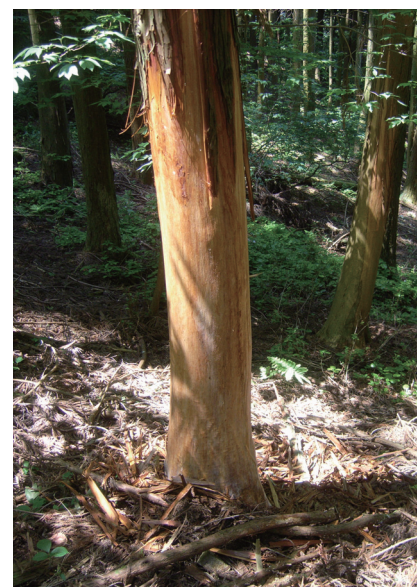
シカハギを受けた木

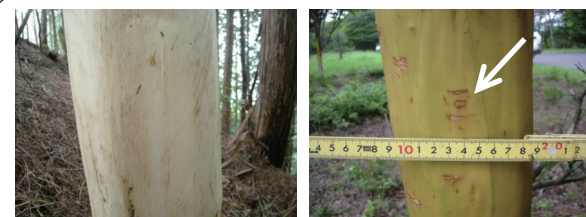
シカハギの特徴

つるっとした痕のみでえぐったような痕

根元に散らばる樹皮

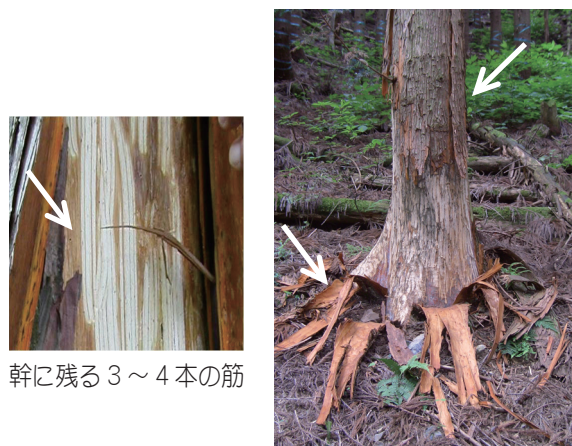
クマハギの特徴

幹に残る3～4本の筋

幹に残る大きな樹皮

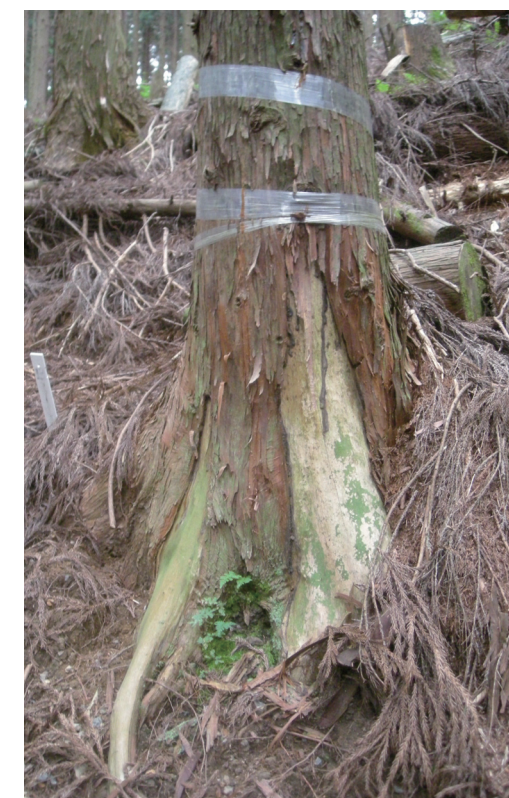
1. 保護資材を巻きつけた樹木（発生率 4.0% ～ 8.0%）でも、巻きつけていない樹木（同 5.7%）でも発生していました。
2. 樹木の谷側で多発する傾向にありました（山側 5.0%、谷側 77.5%、側面 17.5%）。
3. 保護資材を巻きつけた樹木では、保護資材の巻かれていない根元部分で発生していました。

これらのことから、ニホンジカは樹木に保護資材が巻かれている場合、その部分を避け保護資材の巻かれていない部分の樹皮を剥がす傾向にあると考えられました。

クマハギ用の保護資材が巻かれていない根元部分を剥がされた試験木

そのため、なるべく樹木の谷側の根元部分から樹皮を覆うことができる保護資材や、設置方法を開発することにより、効果的にシカハギを防止できると考えられます。
