● ヒノキ根株腐朽病とは

● 岐阜県での問題点

● 岐阜県におけるヒノキ根株腐朽病の発生状況

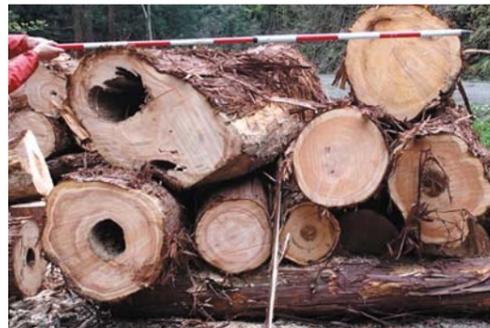
ヒノキ根株腐朽病とは、材積の最も大きい根元部分が腐朽する病害です（図1）。近年、岐阜県だけでなく他の県でも被害が確認されるようになってきました。

図1 ヒノキ根株腐朽病の被害

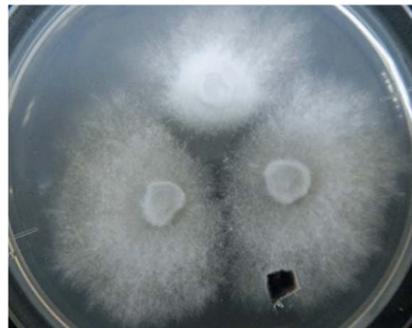
病原菌は木材腐朽菌類で（図2）、これまでに複数の種が明らかになっています。菌の樹体内への侵入経路は、枯死根や根の傷、地際の樹幹傷といわれています。

図2 被害木から分離した木材腐朽菌

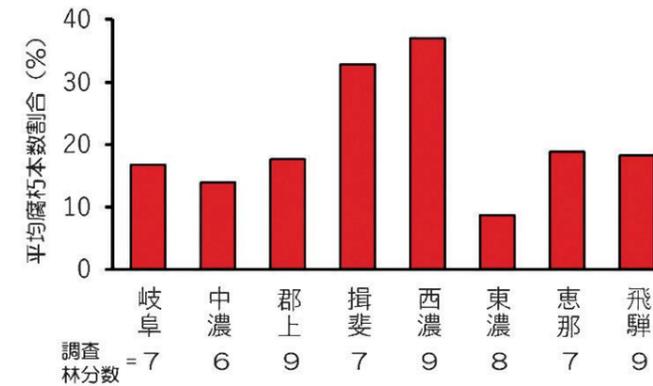
調査の結果、62林分中60林分において被害が確認され、腐朽本数割合は0~85.4%、平均20.5%でした。図3に、地域別の平均腐朽本数割合を示しました。腐朽本数割合は東濃地域で約9%と最も低く、西濃・揖斐地域で30%を超えました。すべての地域で、腐朽被害の多くは地際の樹幹傷から侵入していました。侵入門戸となった傷のうち、特に被害の多かった揖斐地域で約半分、西濃地域で約4割が、シカによる剥皮害でした（図4）。他によくみられた菌の侵入門戸として、スギカミキリなどの虫害（図5）、クマによる樹皮剥ぎ（図6）がありました。

図3 地域別の平均腐朽本数割合 (%)
(可茂、下呂地域は未調査)

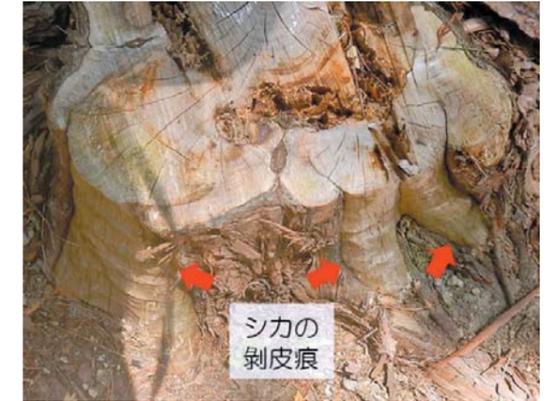
図4 シカの剥皮傷から侵入した腐朽被害

今回の結果から、県内ほぼ全域ですでにヒノキ根株腐朽病が発生していることがわかりました。また、地域によって腐朽菌の侵入経路に特徴があることがわかりました。新たな被害木を出さないためには、主要な侵入門戸となっている地際の樹幹傷をつけないための対策が重要であり、地域によって重点的に行う必要のある傷の防除対策が異なることが示唆されました。

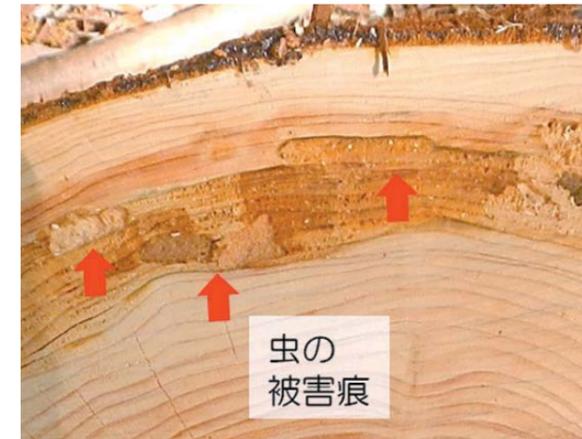
図5 虫害痕から侵入した腐朽被害

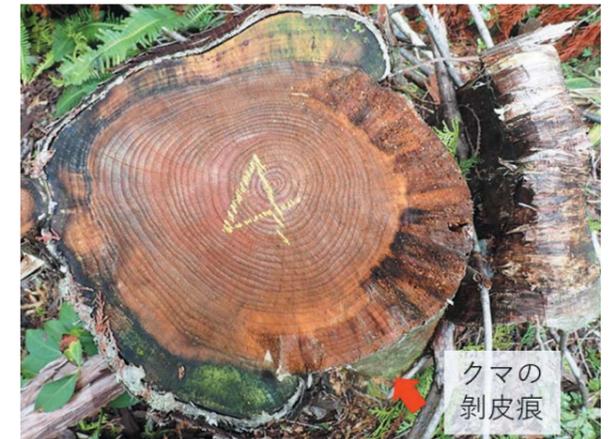
図6 クマの剥皮傷から侵入した腐朽被害
