森林作業道ではどのような箇所に 構造物の設置を検討すべきか

● はじめに

森林管理において、林内路網の整備はとても重要です。森林作業道は、林内路網のひとつで、地形に沿った線形とし、土の切り盛りだけで路体をつくる「土構造」を基本とすることで作設コストが抑えられています（図1参照）。しかし、崩壊の危険性が高い箇所においては、構造物の設置を検討する必要があります。そこで、構造物設置を検討すべき場所を明らかにするため、既設森林作業道において、崩壊の有無と地形条件を調査しました。

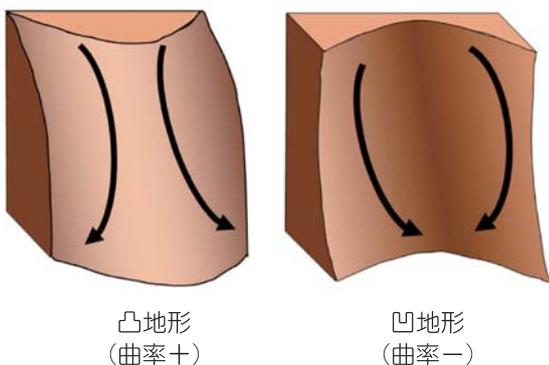
図2 曲率*と地形形状の関係

*曲率とは、周囲の標高データから地形の凹凸を算出したもの

県内既設森林作業道9路線において、路体部崩壊箇所および構造物設置箇所の斜面傾斜と曲率を調査しました。曲率とは、図2のように、周囲の標高データから地形の凹凸を計算によって求めたもので、正の値は凸地形、負の値は凹地形となります。
